N° dossier DS10006454

AVIS DU DOMAINE SUR LA REDEVANCE D'UN BAIL EMPHYTÉOTIQUE

Nature du bien : Moulins de Paillard
Adresse du bien : Paillard 72340 LOIR EN VALLEE (commune déléguée de Poncé sur le Loir)
Valeur vénale : 1 200 000 € (des précisions sont apportées au paragraphe « détermination de la valeur »)
Valeur de la redevance Néant.

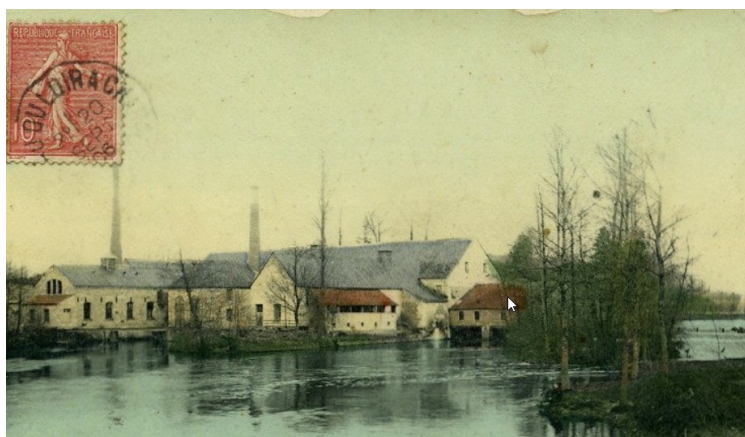
Les anciens moulins de Paillard créés au 18^{ème} siècle, ont abrité une forge, un atelier de tissage du chanvre, une teinturerie puis une papeterie dont l'activité a cessé en 1969. Ils sont devenus en 1973 un centre d'artisanat d'art (ateliers artisanaux de poterie, de verre soufflé, d'émaux, de forge, d'ébénisterie ou encore de chapellerie, dont certains équipements industriels sont encore présents dans les différentes salles).

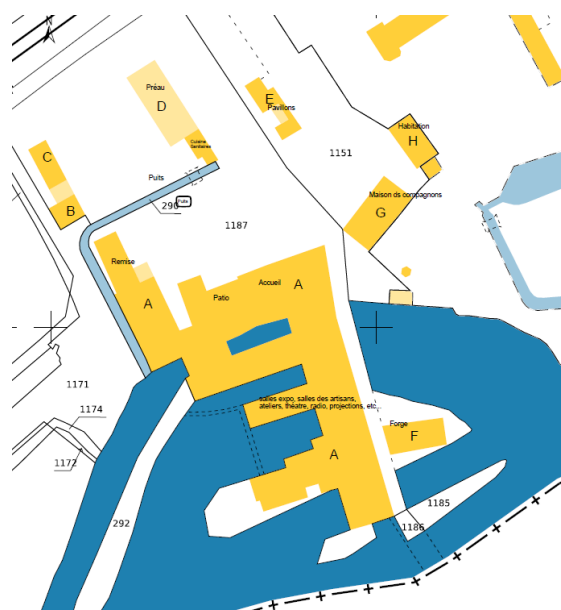
Sur un site couvrant environ 2 hectares en bordure du Loir sont implantés les différents bâtiments anciennement à usage industriel ou d'habitation. Un parking est disponible à l'entrée du site, et une emprise en nature de pré, terrain enherbé est présente en façade (présence d'un puits maçonné) et sur le côté ouest. Les constructions sont principalement édifiées en pierres de taille de la région (tuffeau), avec toitures ardoises. À partir du plan de repérage ci-dessous, nous trouvons les bâtiments suivants :

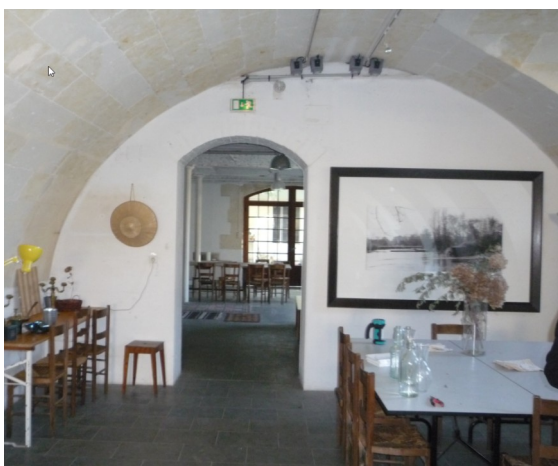
1) Partie principale - Bâtiment A :

Ancien bâtiment industriel proprement dit, en partie rénové et aménagé, composant la partie principale actuelle du site. Il comprend une première partie totalement rénovée :

au RDC : une salle voûtée en pierres, à usage d'accueil du public, une cuisine professionnelle, sol carrelage, un bloc sanitaire, un salon, une salle de réception, un patio vitré (huisseries alu doubles vitrages en façade). À l'étage, accessible par un escalier en bois large et récent, des pièces aménagées et rénovées en partie, sur dalle béton, sol parquet, dont une pièce blanche, un studio radio, un salon.

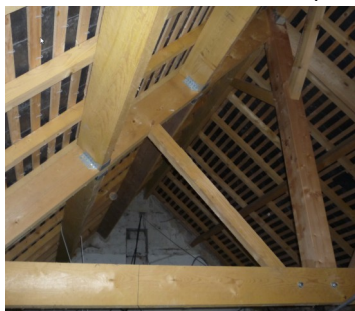
La partie arrière, avec salles en enfilade, n'a pas été rénovée et est en état très moyen. Installations de chauffages non fonctionnelles. De nombreux travaux touchant au gros œuvre du site ont déjà été réalisés par la comcom (consolidation de la structure en bordure du Loir, chaînage, consolidation ou réfection des charpentes, travaux hydrauliques, pour un coût total d'environ 2,3 M € (source : tableau d'amortissement). Les grandes charpentes en bois ont nécessité une protection incendie adaptée. Malgré cela, des travaux de sécurisation, consolidation, renforcement des sols, puis réhabilitation sont encore à réaliser.

Charpente neuve

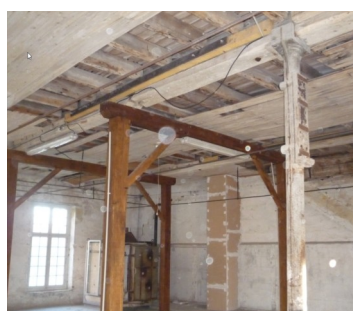
Renforts

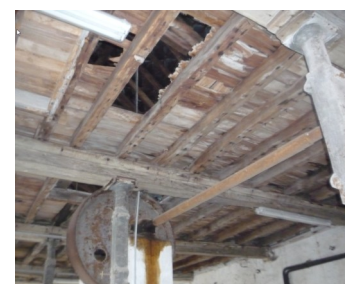
partie à rénover

L'arrière de l'ancienne partie industrielle (différentes salles utilisées par les artisans, A) allant jusqu'au loir, est en état moyen, même si elle a déjà bénéficié de rénovations lourdes (sécurisation des berges, réfection des charpentes, consolidation, sécurité incendie, chaudière). Aucun aménagement immobilier, murs nus, huisseries bois ou métal simples vitrages (parfois absents), pas de chauffage.

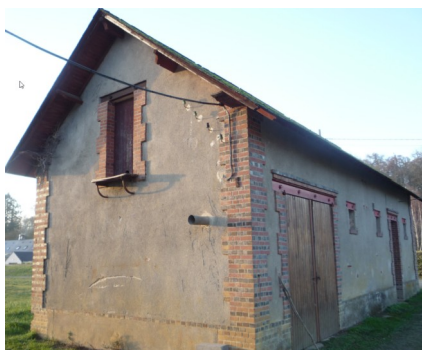
3) Bâtiment C

Bâtiment en pierres et briques, toiture ardoises, à usage de remise (ancienne grange), sans aménagements particuliers, divisé en trois pièces. État correct pour son usage, avec quelques fissures murales. Sol carrelages anciens, installation électrique. Un grenier accessible par l'extérieur.

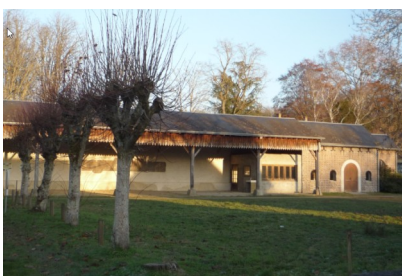
4) Bâtiment D

Bâtiment ancien, en longueur, construction briques, toiture ardoises, implanté à l'entrée du site, et constitué d'un grand préau, d'une petite pièce à usage de cuisine, et d'un bloc sanitaire, le tout rénové.

Accessible au public.

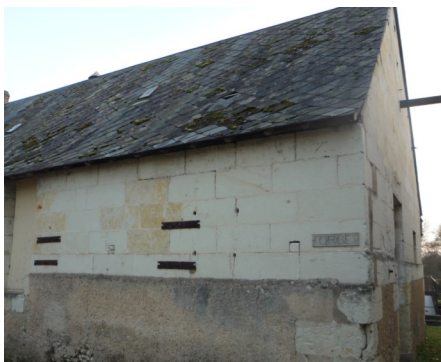
6) Bâtiment F

Bâtiment en longueur, en bordure du Loir, ancienne forge, sur un niveau, sans aucun aménagement, et en état très moyen. Non accessible au public.

Nécessite une rénovation lourde et une sécurisation.

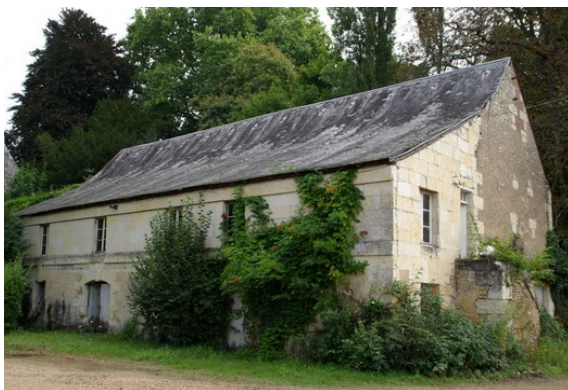
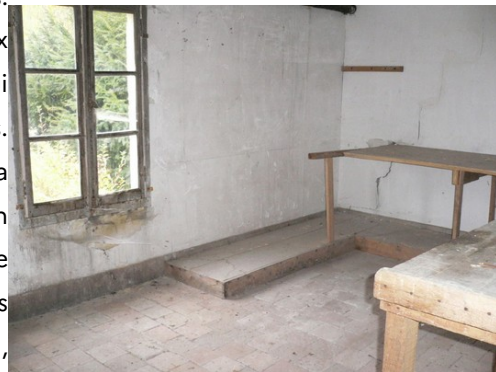
7) Bâtiment G

Ancienne maison des compagnons.

Bâtiment en longueur, sur deux niveaux, de belle architecture, qui servait aux logements des artisans. La caractéristique principale est la présence à l'étage, accessible par un escalier extérieur, d'une enfilade de petites cellules, qui étaient jadis des chambres. État très moyen,

nécessite une rénovation lourde. Mais valeur patrimoniale certaine.

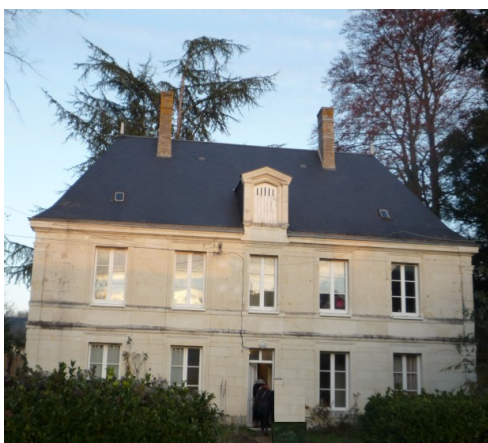
8) Bâtiment H

Ancienne maison de maître, de belle architecture, sur deux niveaux + combles, à usage d'habitation. Bâtiment rénové, avec chaudière indépendante gaz. Plusieurs logements affectés à la résidence des artistes et des membres de l'association. Toiture ardoise, gros œuvres pierres de tuffeau, huisseries PVC doubles vitrages. Bâtiment relié au réseau d'assainissement collectif de la commune.

Bon état général.
